MUSEUM BOIJMANS VAN BEUNINGEN

“WE WILLEN ER GEEN VIJFDE ARCHITECTONISCHE LAAG AAN TOEVOEGEN”

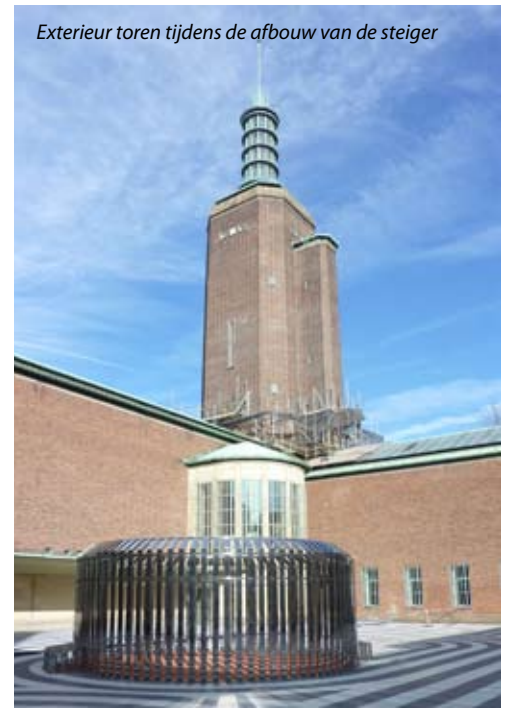
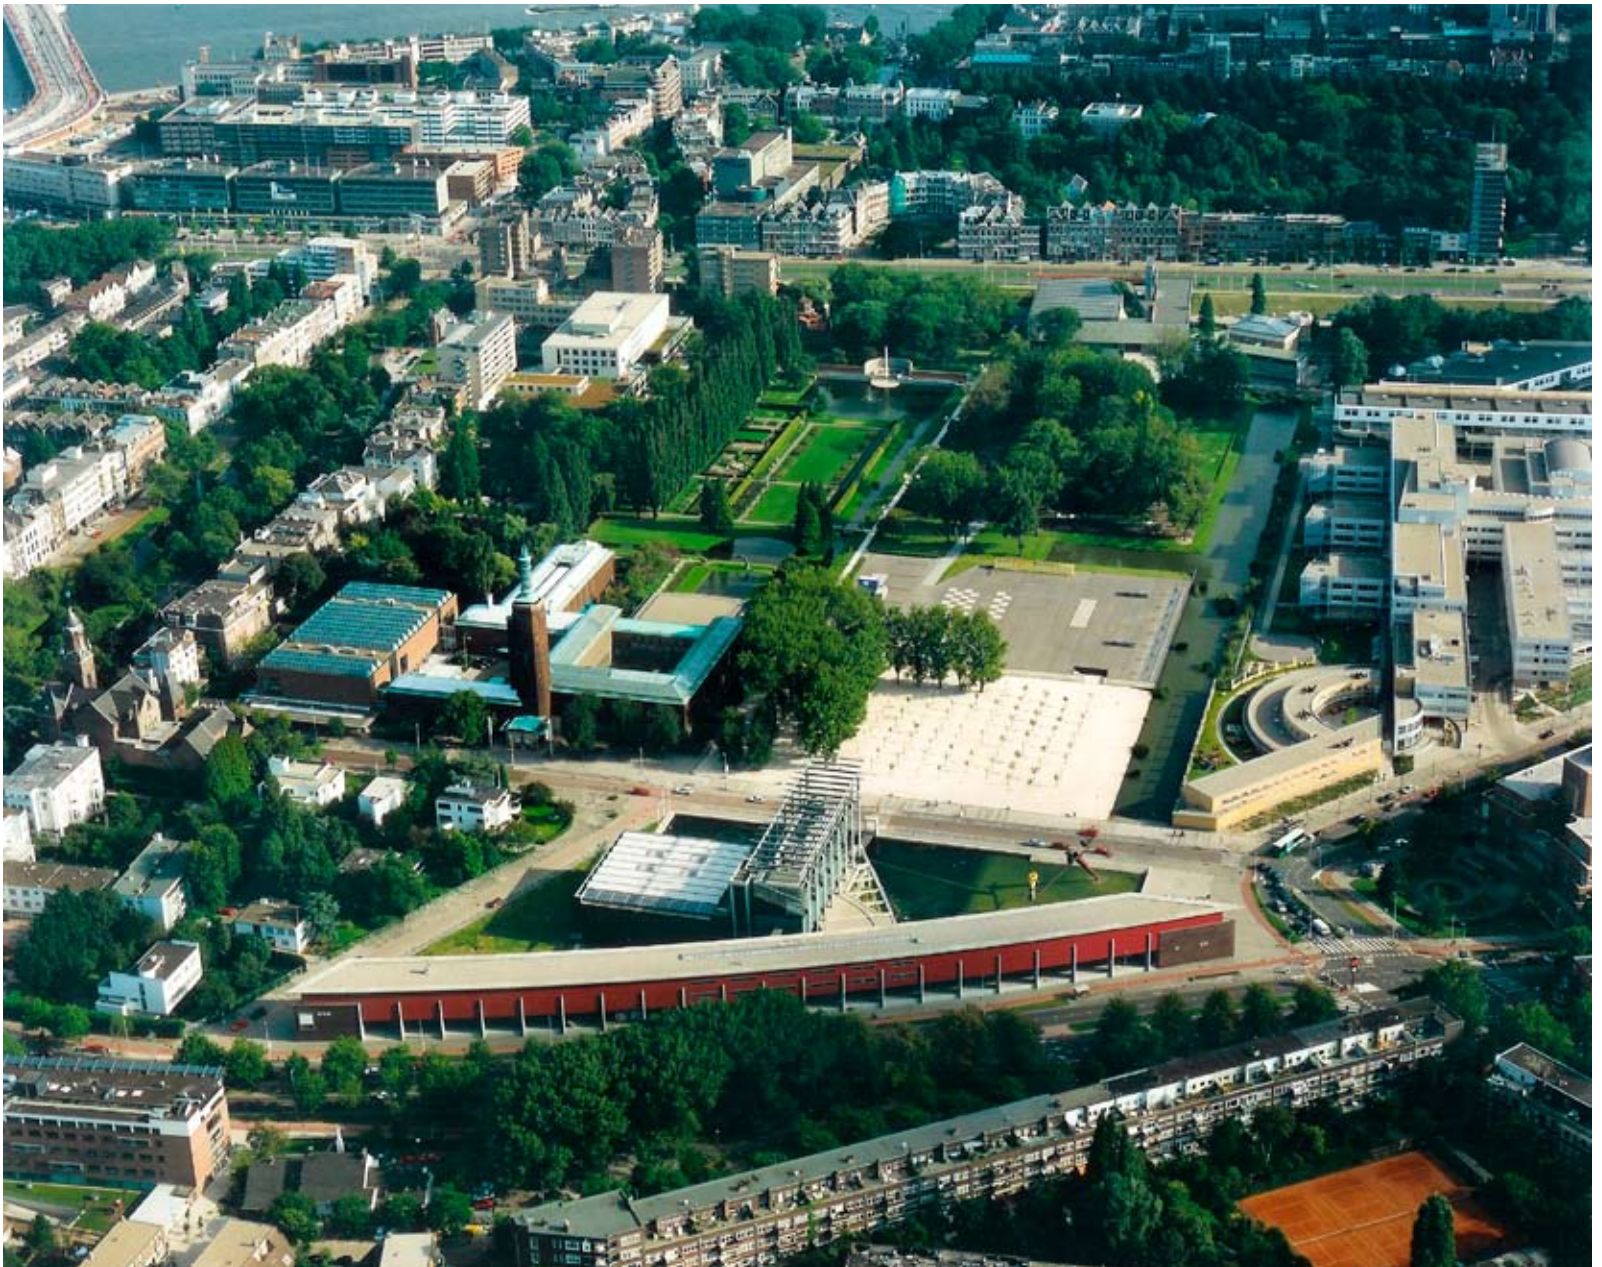
Exterieur toren tijdens de afbouw van de steiger

Voor het werk aan de buitenzijde van de toren kwam er een speciale steigerconstructie, legt Van Snek uit. “De binnenplaats van het gebouw, waar de steiger ook moest worden geplaatst, heeft niet voldoende draagkracht. Daarom hebben we de steiger aan deze kant aan de toren opgehangen. Aan de buitenzijde kon hij wel op de grond worden geplaatst.”

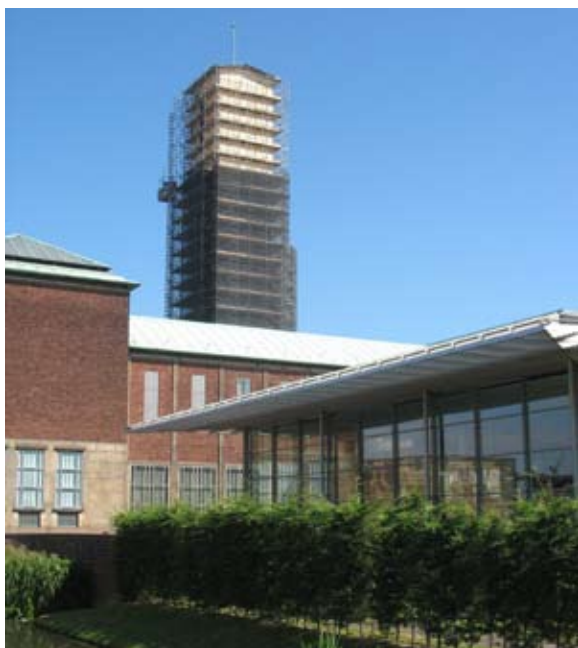
Toren Boijmans van Beuningen in de steigers

Aannemersbedrijf Huurman heeft in de toren de detaillering van de messing ramen aangepast zodat de dubbele beglazing door enkele beglazing vervangen kon worden – om het vochtprobleem op te lossen – en op een zodanige wijze dat herstel in de toekomst van binnenuit kan plaatsvinden. Verder zijn diverse stalen onderdelen van de constructie vervangen die door roestvorming als gevolg van het condensprobleem waren aangetast en werd er in het bovendeel van de toren ventilatie aangebracht, eveneens om condensvorming te voorkomen. Aan de buitenzijde werd het metsel- en voegwerk waar nodig aangepakt. “Momenteel en de komende tijd ligt de nadruk van ons werk aan de binnenzijde, onder andere het vernieuwen van de elektra, schilder- en stucwerk en het afwerken van de voorruimtes van de toekomstige meldkamer.”

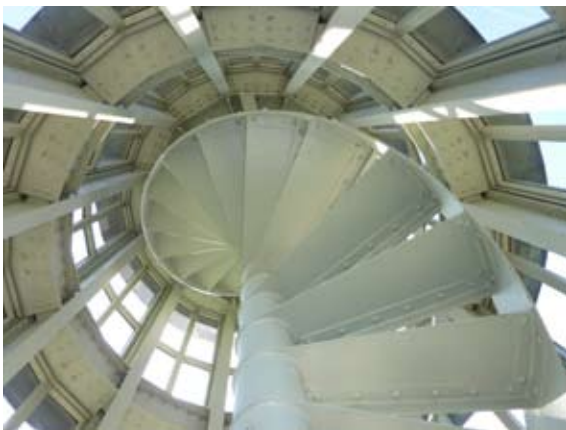
Lantaam met spiltrap

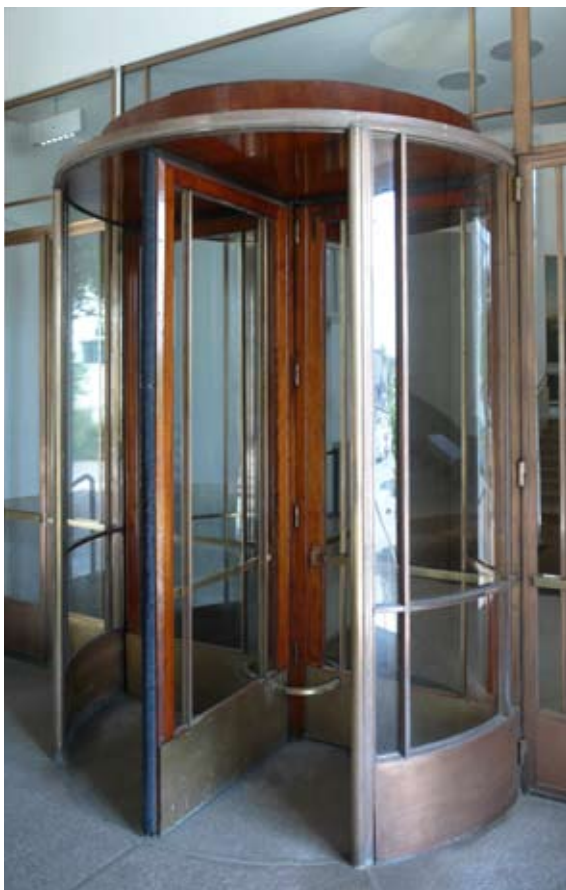
Tourniquet oorspronkelijke entree
